LA CRONOLOGIA I DEL FOC AL RETORN A LA SEU

El canonge Mulet estarà del tot presentable la setmana vinent

► La darrera fase de la restauració, que es fa a Manresa, consisteix a donar unitat a l'escultura

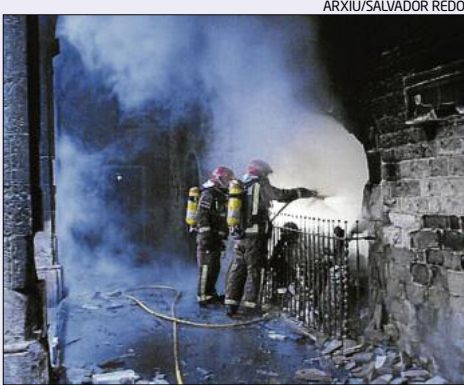
La fatídica nit de l'incendi

► La nit del 13 al 14 de desembre del 2012 els ciris oferts a Santa Llúcia que van quedar cremant en un lateral del claustre de la Seu van causar un incendi que va afectar seriosament el sepulcre barroc del canonge Francesc Mulet.

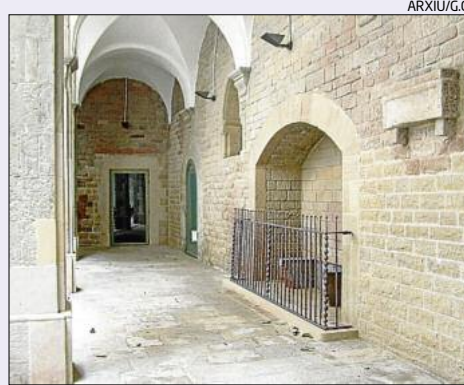
Acaben les obres al claustre

► L'abril del 2013 van finalitzar les obres de reparació dels danys causats al claustre de la Seu per l'incendi. Entre d'altres, els operaris van canviar un mínim de 360 pedres. Ho va pagar l'asseguradora i va costar 150.000 euros.

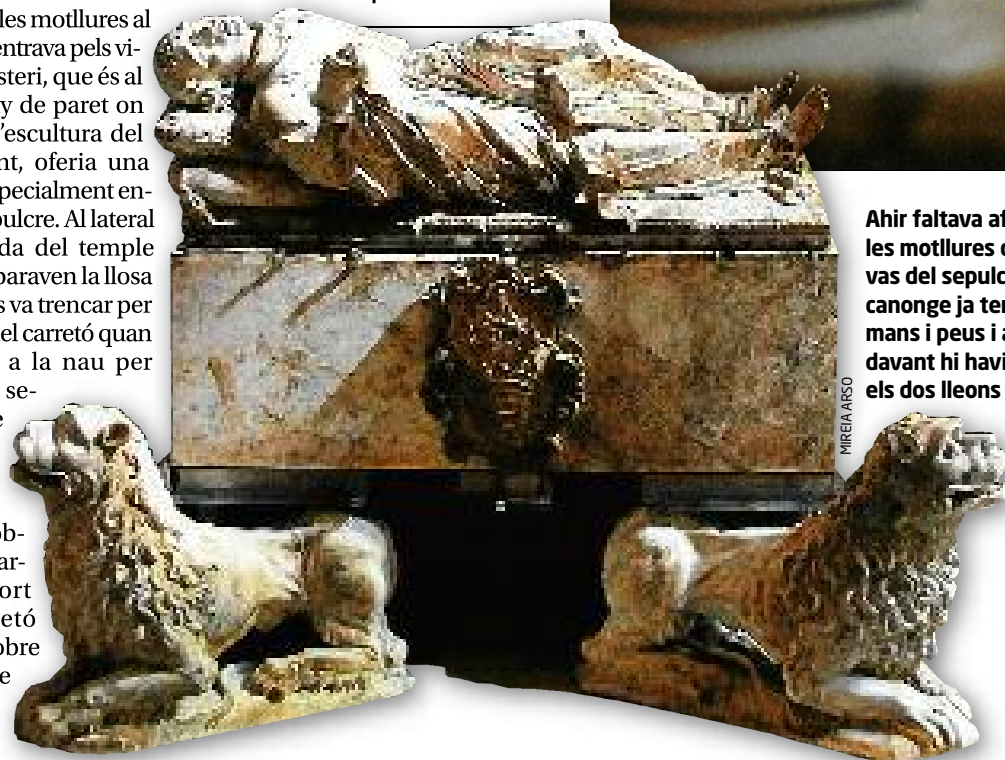
El restaurador conservador Albert Gaset treballant en el sepulcre, ahir a la tarda

Ahir faltava afegir les motlures del vas del sepulcre. El canonge ja tenia mans i peus i al seu davant hi havia els dos lleons

TREBALLS FINALS ■ Fins la setmana vinent els experts no donaran per acabats els treballs de restauració del sepulcre del canonge Mulet. Aquests dies estan reomplint les esquerdes i fissures amb morter de calç. Tot seguit, ho pintaran amb aquarel·la per dissimular-ho. Al final hi faran un tractament amb un protector i amb cera dissolta

Entre pinzells, espàtules i pots amb diferents líquids, Gaset informava ahir que, una vegada col·locada l'escultura al lloc que ocuparà a partir d'ara, tasca que ja es va fer divendres passat (vegeu edició de dissabte), «hem de fer la darrera fase de la reintegració». Per una banda, consisteix a fer un reompliment de totes les petites fissures i de les línies que marca la unió dels diferents fragments amb un morter de calç. Posteriorment, es millorarà l'aspecte a nivell cromàtic amb aquarel·la. A partir d'aquí, «se li donarà una protecció. Tot

i que l'alabastre ha perdut part de la seva naturalesa, continua sent un material molt porós i bastant sensible i per això es farà un procés de protecció final» consistent a «posar-hi un protector i un acabat amb cera dissolta que en millorarà la pell». En el cas del protector, la previsió és posar-lo a una hora que no hi hagi gent a dins de la basílica manresana perquè és una mica tòxic.

Davant del sepulcre ahir ja hi havia els dos lleons que el custodien, que, a diferència d'altres escultures semblants, no hi estan enganxats sinó que són dues escultures independents. Només mancava enganxar les motlures al vas. El sol que entrava pels vitralls del baptisteri, que és al costat del pany de paret on han reubicat l'escultura del canonge jacent, ofería una il·luminació especialment encertada del sepulcre. Al lateral de l'altra banda del temple els operaris reparaven la llosa del terra que es va trencar per l'excés de pes del carretó quan el van entrar a la nau per transportar el sepulcre des de la porta fins al seu nou emplaçament. L'incident va obligar a realitzar-ne el transport amb el carretó passant per sobre de plaques de ferro col·loca-

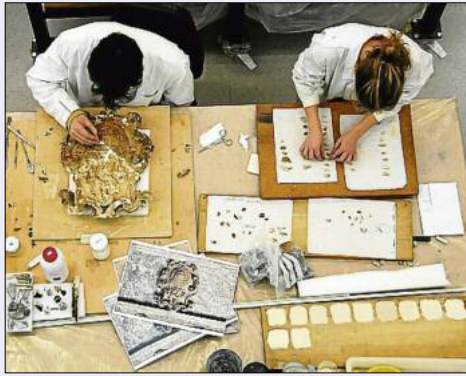
Ajuntar 600 fragments

► Una visita al Centre de Restauració de Béns Mobles, el febrer passat, va permetre a **Regió7** informar de l'avanç dels treballs de restauració del sepulcre. Els responsables s'havien trobat amb una escultura repartida en 600 fragments.

El conservador restaurador Albert Gaset, responsable amb Violant Bonet de la recuperació de l'escultura barroca de Josep Sunyer –que va quedar destruïda en més de 600 fragments en l'incendi que hi va haver a la Seu el desembre de fa dos anys a causa dels ciris oferts a Santa Llúcia– informava ahir a la tarda que no serà fins la setmana entrant que la seva feina de mesos es podrà donar per finalitzada.

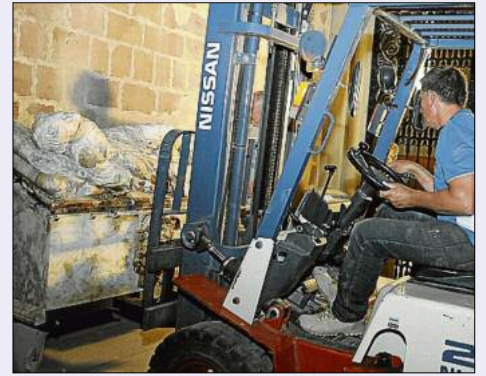
Un retorn molt complicat

► El 13 de juny, a 2/4 d'11 del matí, el canonge arriba a la Seu. La instal·lació triga més de tres hores. La fragilitat del terra de la nau, sota la qual hi ha espais buits de les sepulcres, fa témer un enfonsament pel pes acumulat.
