TEMA DEL DIA

La tanca de seguretat que hi ha a la façana sud de la Seu fa onze anys, podrà anar fora el 2020

► Els desperfectes causats per la caiguda d'un llamp van obligar a aïllar el perímetre del temple de possibles desprendiments

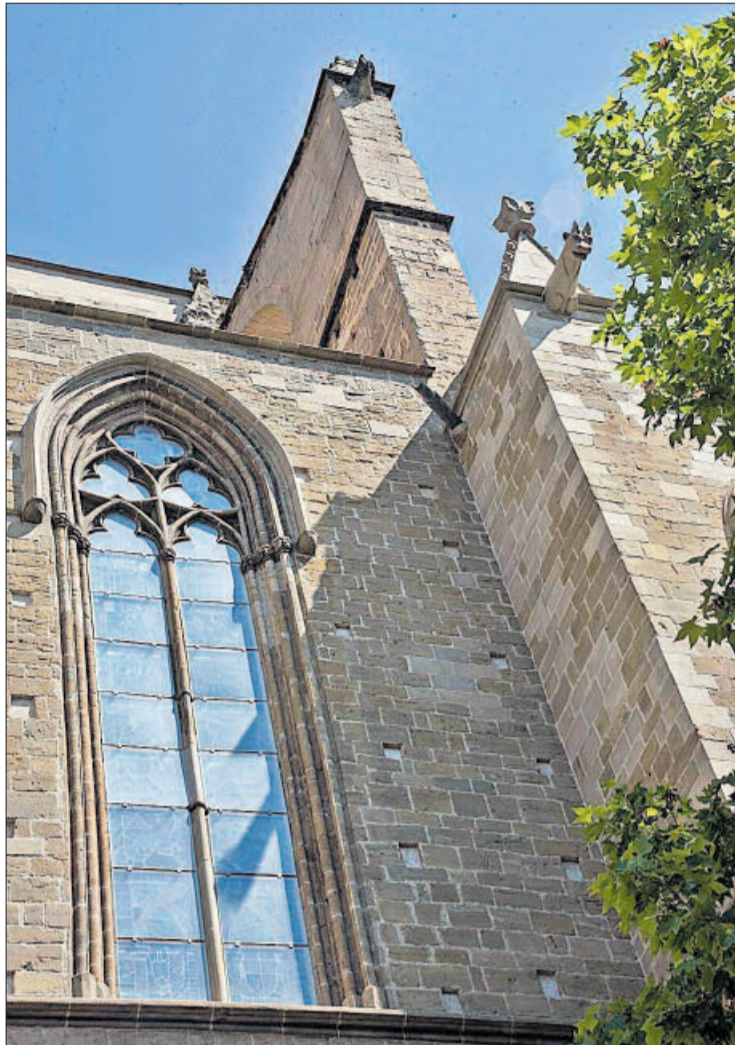
El contrafort i el pany de paret i vitrall restaurats en el darrer conveni

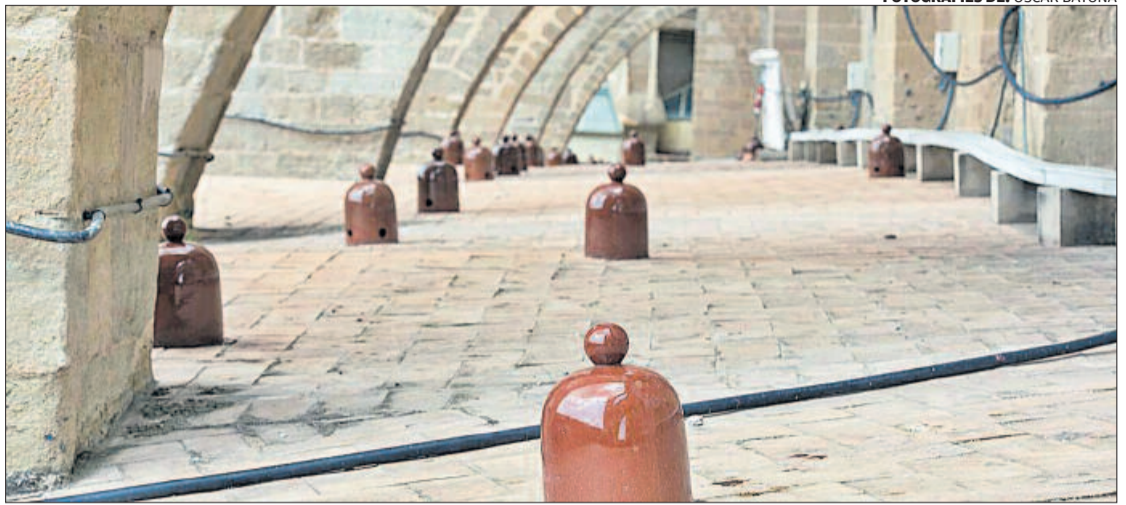
Les últimes obres: la dificultat de fer nous els terrats i el truc de les juntes

► En les darreres obres (2017-2018) s'han restaurat vuit mòduls de terrat. L'arquitecte Soldevila explica que, a banda de la complexitat que té el paleta per mantenir el dibuix traçat, tenint en compte que cada terrat és una mica diferent de la resta, ara fan més ampla la junta entre les rajoles per tal que, si hi ha moviments, tingui marge i no s'hi facin esquerdes.

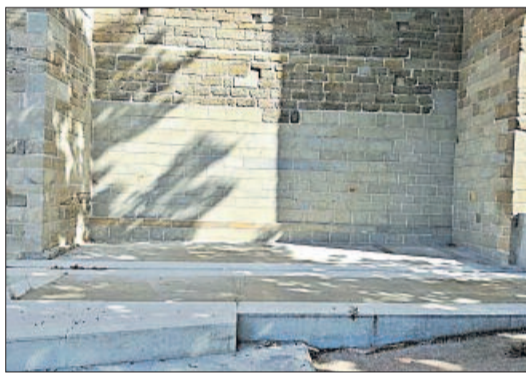
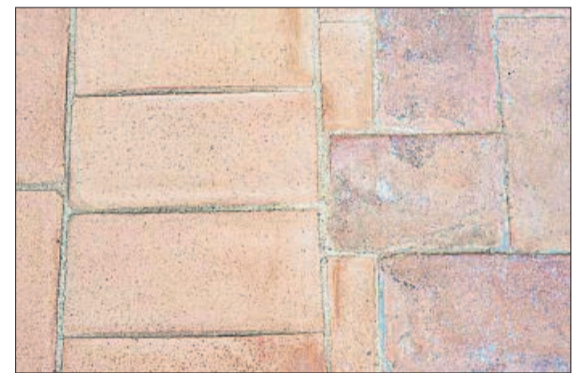
Dos detalls de la pedra nova al pany de paret restaurat, que prové d'una pedrera que hi ha a Talamanca

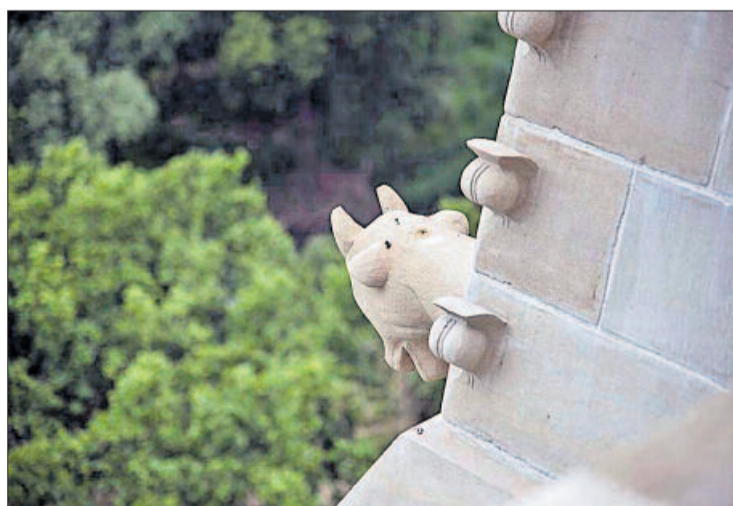
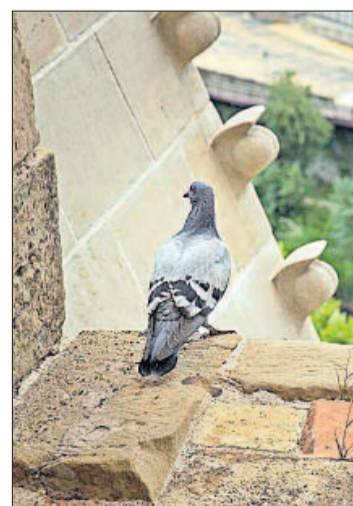
Un falcó podria solucionar el problema dels excrements dels coloms

► La gàrgola de la foto esquerra és el bou restaurat en la darrera fase d'obres. Té excrements de colom al cap, que són un dels grans enemics del temple (a la dreta). Això podria tenir una solució si el falcó que els responsables de la restauració han detectat que hi va a caçar –esquelets de colom trobats als terrats en són la prova– decideix quedar-s'hi a viure.

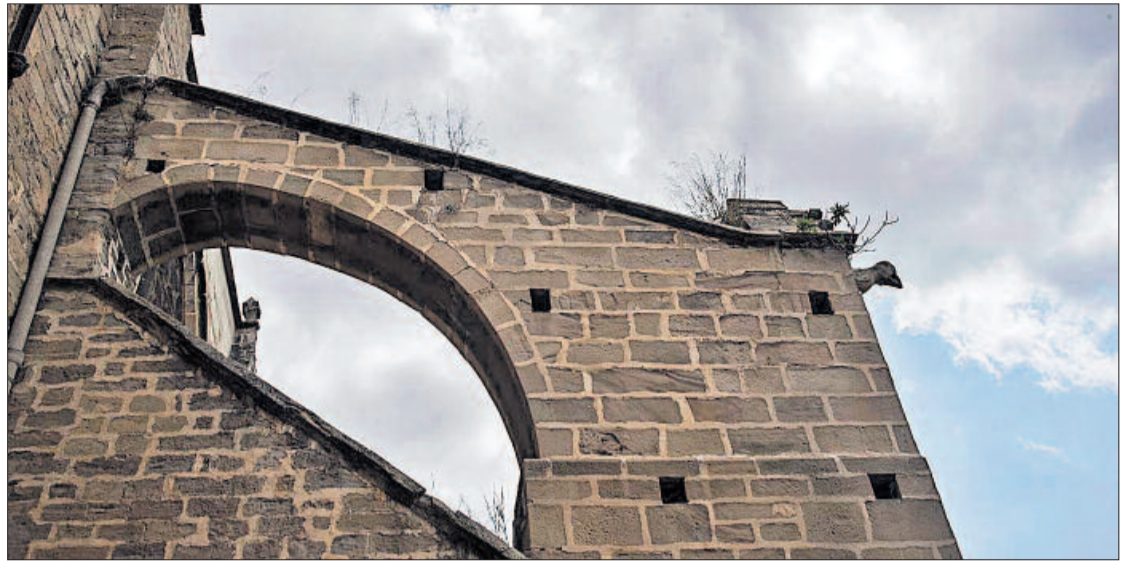
L'arc boterell que es restaurarà amb els diners del conveni d'aquest 2019, previst de cara al setembre

Si el conveni del 2019 arriba sencer i a temps, es restaurarà un dels dos arc boterells de la façana sud que encara no ho estan. Fonts del bisbat han assegurat que ells ja tenen la seva part reservada des de principi d'any i confien al cent per cent que les altres tres parts compliran, però que els tràmits administratius no sempre són tan ràpids com es voldria, que és el que va passar el 2017, apunten.

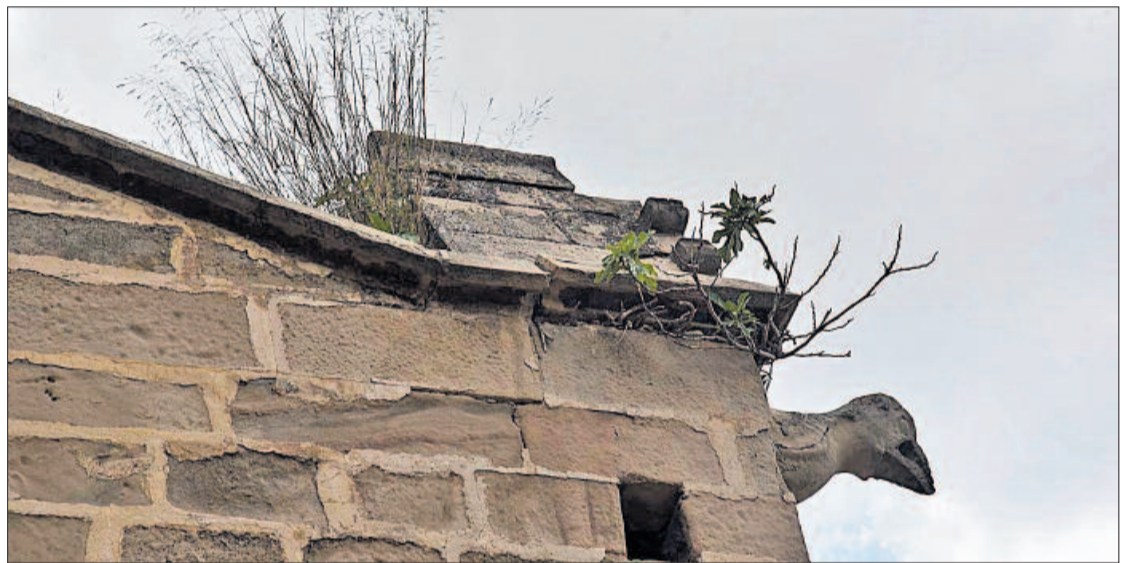
Detall de la gàrgola de l'arc boterell envoltada de vegetació i amb l'ornamentació molt deteriorada

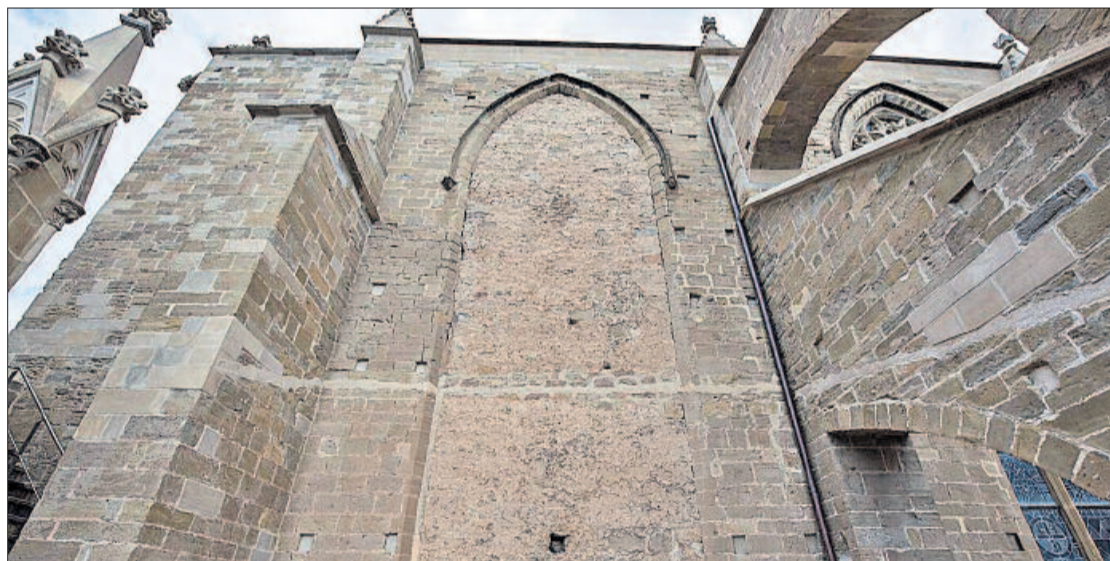
La finestra cega que, amb el reforç executat al temple l'any 2004, es podria obrir sense perill

■ Tot i que la feina feta és innegable i salta a la vista, per tenir restaurada la Seu encara falten molts anys. La cirereta, apunta l'actual responsable de la restauració, l'arquitecte Jaume Soldevila, la posaria poder obrir les dues finestres cegues del darrer tram. «No s'hi van fer vitralls perquè, quan ho intentaven, els queia l'edifici. Ara, però, com que es va fer el reforç estructural, Asarta [el seu antecessor] em va dir que ja es podia fer». El reforç de què parla es va executar el 2004 per evitar l'esfondra-

ment del temple per la banda del riu i va consistir a relligar-lo tot des de les cobertes amb una ànima d'acer que es va introduir en els contraforts i que acaba a onze metres de profunditat.

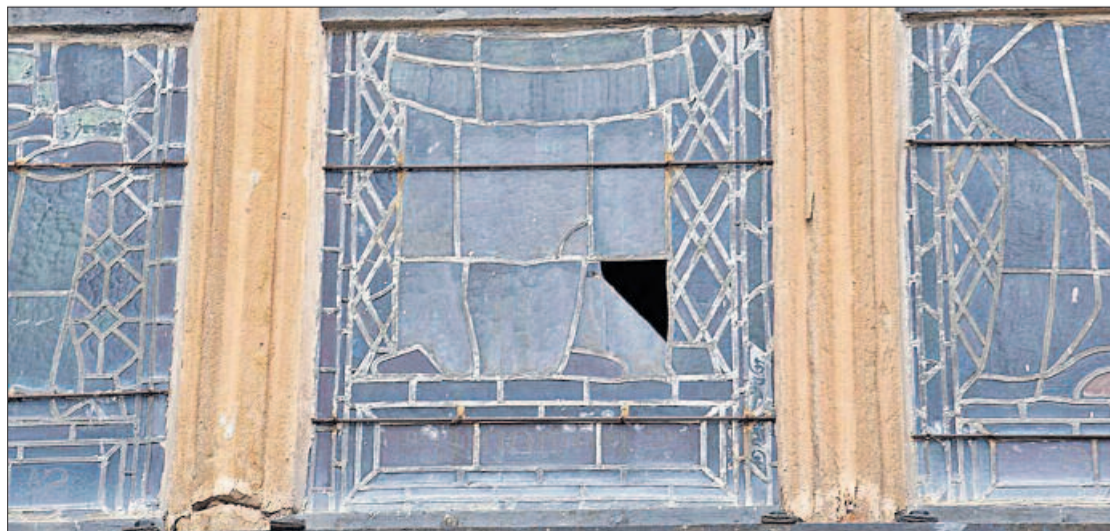
Un exemple del mal estat d'un dels vitralls que hi ha a la nau principal de la basílica manresana

Abans, per donar per acabades les obres de més envergadura, encara falten les façanes i vitralls de la nau principal; a la façana nord, algun arc boterell, i el campanar sencer, d'on també es deprenen pedres. «S'ha de fer d'una sola tacades perquè si es munta la bastida s'ha d'aprofitar. Poder-lo visitar seria un potencial immens».

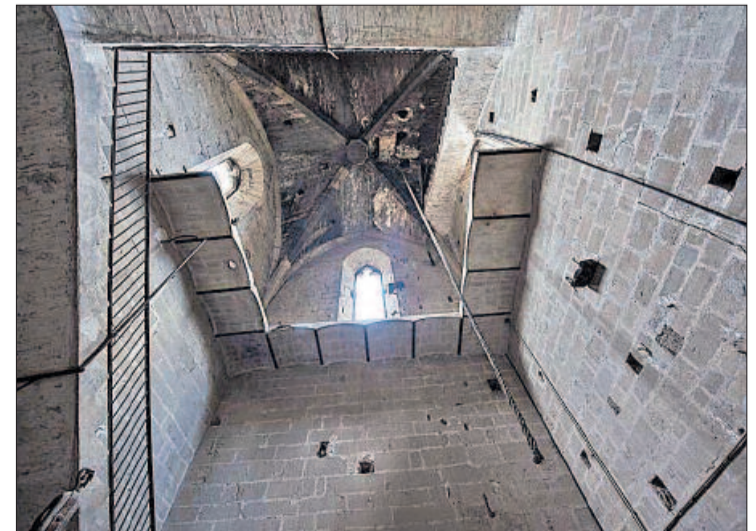
Interior del campanar, tancat al públic fins que es pugui restaurar
